大建築の聖地

2013.12 / Vol.6

第6回 旧島根県立博物館 (耐震補強工事・前編)

大地震で倒壊の危険性

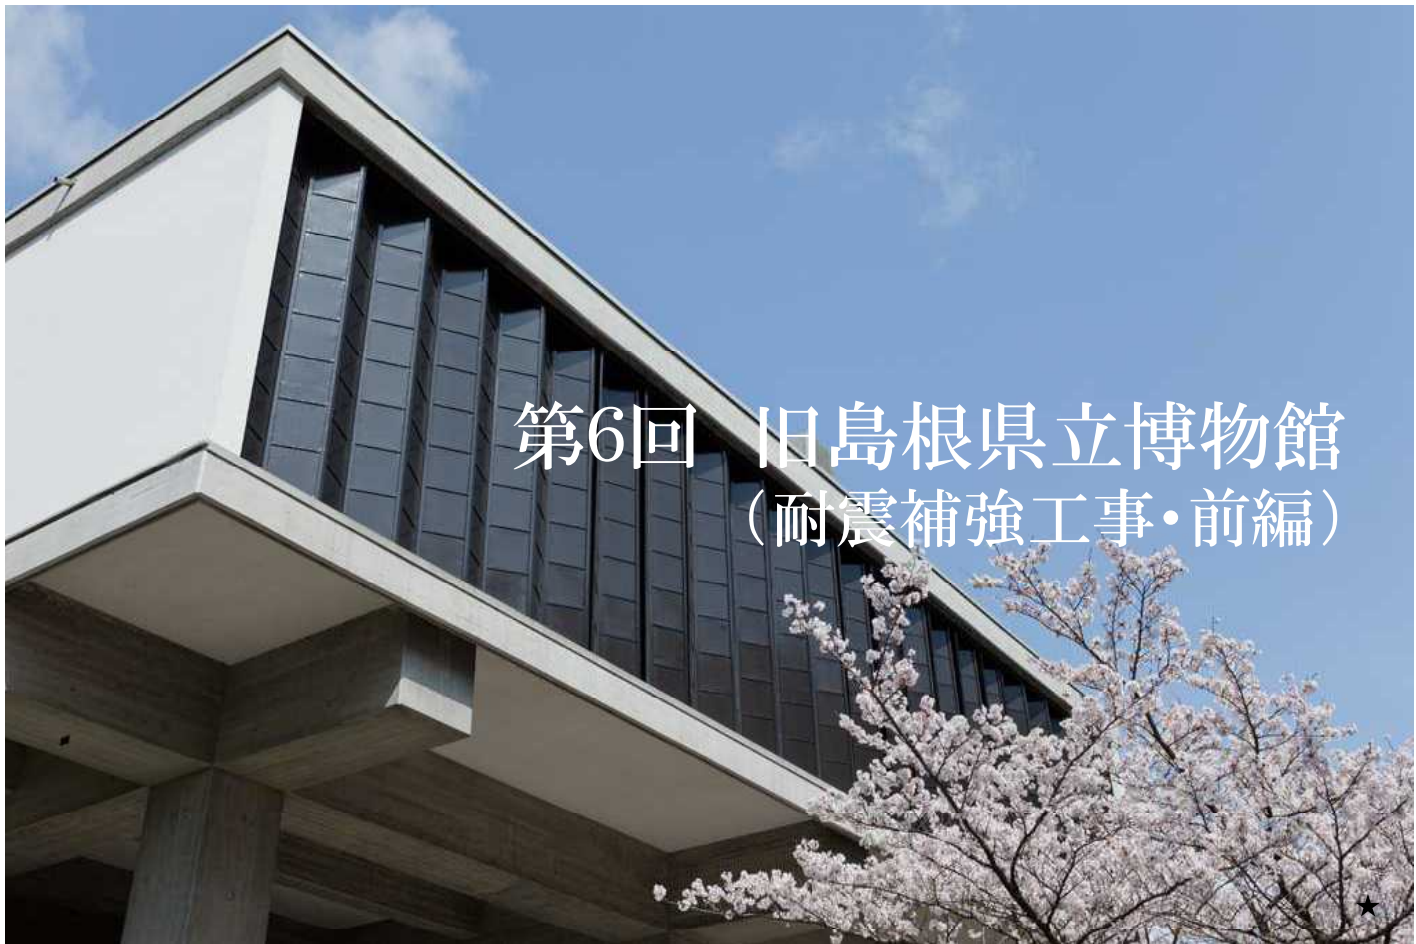
ピロティは壁のない開放的な空間であるため、建物の耐震性能上は不利な部分ですが、決死の覚悟(「一步間違えば人柱」)で造られた美しい柱に、補強壁やプレースを付けるのは忍びがたく、代わりにピロティに面したトイレのサッシを撤去し、耐震壁を設置しました。(表紙写真)

ところが、このサッシの前面にはトイレの目隠し用の縦格子が設置されており、他の箇所と同様に「黒壁」の仕上げを踏襲すると、「壁に目隠しを付ける」という妙な光景が生まれてしまいます。補強は避けられないのだから、せめて「いかにも壁です」といった仕上げはやめたほうが良いと判断し、この壁面だけは新たな仕上げを考えることとしました。

には菊竹事務所・元副所長の遠藤勝勸氏の助言を得て、ステンレスの簾(すだれ)を掛けることにしました。(※5)

ステンレスの簾は県立図書館など他の菊竹作品にもしばしば登場する材料で、旧博物館の雰囲気にもよく馴染みました。ガラスのように反射性があり、簾の割付けも元のサッシに合わせているので、補強前のイメージとあまり乖離しないものになったのではないかと思います。

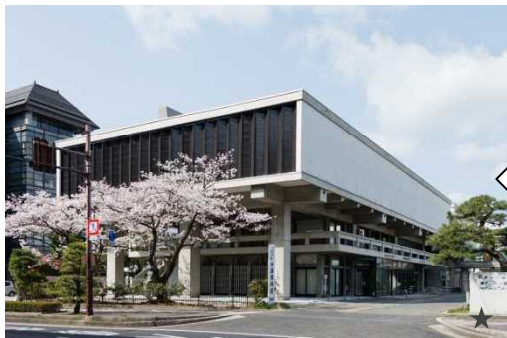
改修後

そこで今回の工事では建物外部の補強は可能な限り避け、内部を中心に補強を行いました。その結果が上の写真です。補強後の外観を見て、どこが変わったか分かる方は、相当なマニアだと思います。(※3)

耐震補強にはいろいろな方法(※2)がありますが、旧博物館では新たに鉄筋コンクリートの壁を増やすことで建物の強度を向上させています。

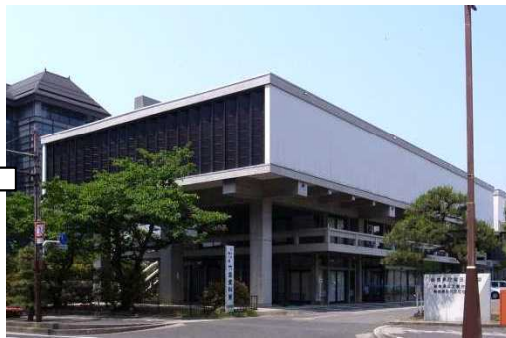
改修前

壁を増やすと建物の強度が増し、耐震性は向上しますが、一方で採光、通風が遮られて居心地の悪い空間になったり、建物の美観が損なわれたりすることがあります。旧博物館は、松江城から県庁周辺に連なる美しい風景の形成に重要な役割を果たしている建物ですから、耐震補強により建物の外観が損なわれると、周囲の景観にも大きな影響を及ぼします。

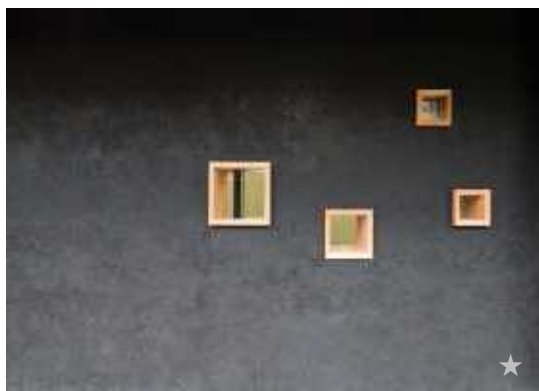
※4 1階南面外壁の補強

一方、建物の使い勝手や建築構造上の制約によって、どうしても外部を補強しなければならない部分もありました。

そのような場合、建物の別の場所に使われているデザインを用いることで、違和感が生じないようにしています。たとえば、1階南面に新設した補強壁には、2階南

面の既存外壁に用いられていた「モルタルかき落とし黒塗り仕上げ」と「小窓のランダム配置」を踏襲しました。(※4)

耐震壁は、窓を開ければ開けるほど強度が小さくなります。そのため、建設当初のようなたくさん的小窓を開けることはできませんでしたが、窓の数が減ってもあまり寂しい感じにならないよう、小窓の配置案を何案も作って検討しました。なお、元ネタの2階南面外壁も補強壁につくり変える必要があったため、そのデザインは現存しません。
